例えば、欧州の大手自動車メーカーが人気の高いシルバーメタリック色の車を作る際に、彼らのラインで塗装されたボディとサプライヤーから供給された塗装済みバンパーとの色が、合わないときの難しさに対面した時ほど、xDNAの力が明らかになることはありません。根本的な原因が解明される以前、まだ色合わせに関する問題が時々発生していたときでさえも、バンパーに比べてボディパネルが暗い色合いであるという程度のことは直ぐに確認できました。

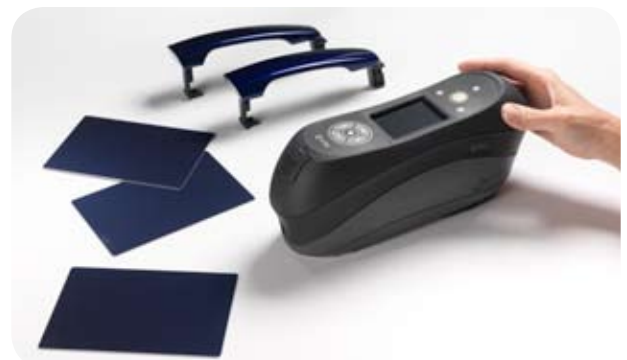
調査の結果MA68IIIは正しく機能していて測定手法にも問題がないことが明らかになったため、X-Riteの担当者はMA98を使用して、データの裏づけだけでなく、問題の根本原因を機器レベルで明確にすることができるかという目的で、塗料を分析することを提案しました。

MA68IIIは、バンパーの方が正反射光近傍の観測角度において、明るさを示すL*値が高いことを、信頼性と、繰り返し性の高さが確認されたデータから示しました。しかしMA68IIIは、バンパーがボディパネルの色とマッチしないという事実以上の情報を提示することは、残念ながらできませんでした。

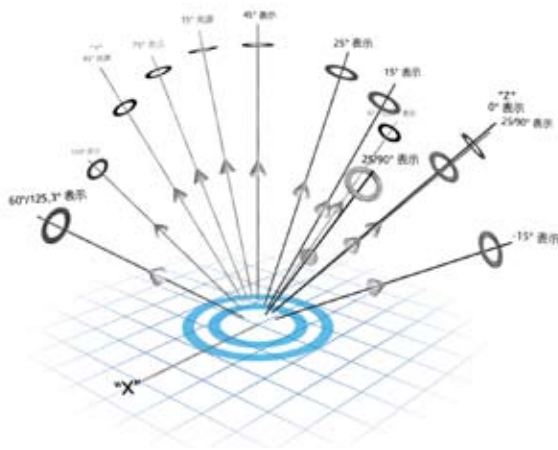
MA98は、従来製品が5つの角度で測定をしていたのに対し、10の角度で測定することができるようになったので、フレークサイズや粒子の配向性といった、特殊効果塗料の重要な要素に関して相対的な比較ができるようになりました。新しく追加された $\pm 25^\circ$ という入射受光面の偏角(Out-of-plane)から観測されたデータの違いは、光輝材の配向性の違いが原因であるのではないかという結論を導くものでした。さらにxDNAソフトウェアによって、特殊効果塗料を施されたボディとバンパーの測定データを3次元空間に展開することにより、それぞれの固有の特性をわかりやすく理解できるようになりました。xDNAソフトにより、ボディとバンパーのプロットが、類似した形状を示していましたが、3次元空間上にプロットされた時の位置の違いから、調色ではなくプロセスに変化が生じたことを明らかにしました。

さらに、3次元空間上でのプロットの変換、位置合わせ、スケール化が施された後、データが分析された結果、まず調査すべき対象として、塗料がどのように塗布されたのかというプロセスをチェックすることでわかりました。xDNAによる分析は、さらにもう1つの重要な問題解決の糸口を見

つけました。それは、 25° という入射受光面の偏角から測定したときに得られる反射率の違いは、フレークの配向性が異なっていることを示したことでした。これらの結果はすべて、バンパーとボディ間で塗装方法が異なることによる一致、不一致の問題であることを指摘しています。

しかし、自動車メーカーがベル/ベル塗装を導入した時点で、そのプロセスによって光輝材の角が一様に塗面に対して垂直分布するようになり、反射率の数値が低下したので、ボディパネルは以前より暗い外観になってしまったのです。以上の現象は、担当方が最終的に導き出した結論です。しかし、MA98とxDNAが明るさに対する差異の根本原因を提示するまでは、プロセスの変更とそれに伴う問題の原因解析の際には、これまでのような情報は考慮されておられませんでした。

わずか2日間のMA98とxDNAを使用した解析結果によって、その自動車メーカーは、ベル/ベル塗装による塗料の供給速度を調整し、さらにバンパーのサプライヤーと再度ボディパネルとバンパーの色合わせを調和させられるよう話し合いを行いました。MA98とxDNAシステムは、自動車メーカーとそのサプライヤーにおいて、プロセスのモニタリング、問題解析に費やす時間の短縮、そして既存製品ラインでのプロセス変更の影響の確認に対して、非常に価値の高いツールであることを事例挙げてご説明しました。That's the power of xDNA—これが新しいMA98とxDNAの力です。我々は時間を節約したいと考える意思決定をされる方々がより多くの情報を得て、スクラップと再加工を減らし、プロセスを改善することができることをねがっています。
