例えば、欧州の大手自動車メーカーが人気の高いシルバーメタリック色の車を作る際に、彼らのラインで塗装されたボディとサプライヤーから供給された塗装済みバンパーとの色が、合わないときの難しさに対面した時ほど、xDNAの力が明らかになることはありません。根本的な原因が解明される以前、まだ色合わせに関する問題が時々発生していたときでさえも、バンパーに比べてボディパネルが暗い色合いであるという程度のことは直ぐに確認できました。

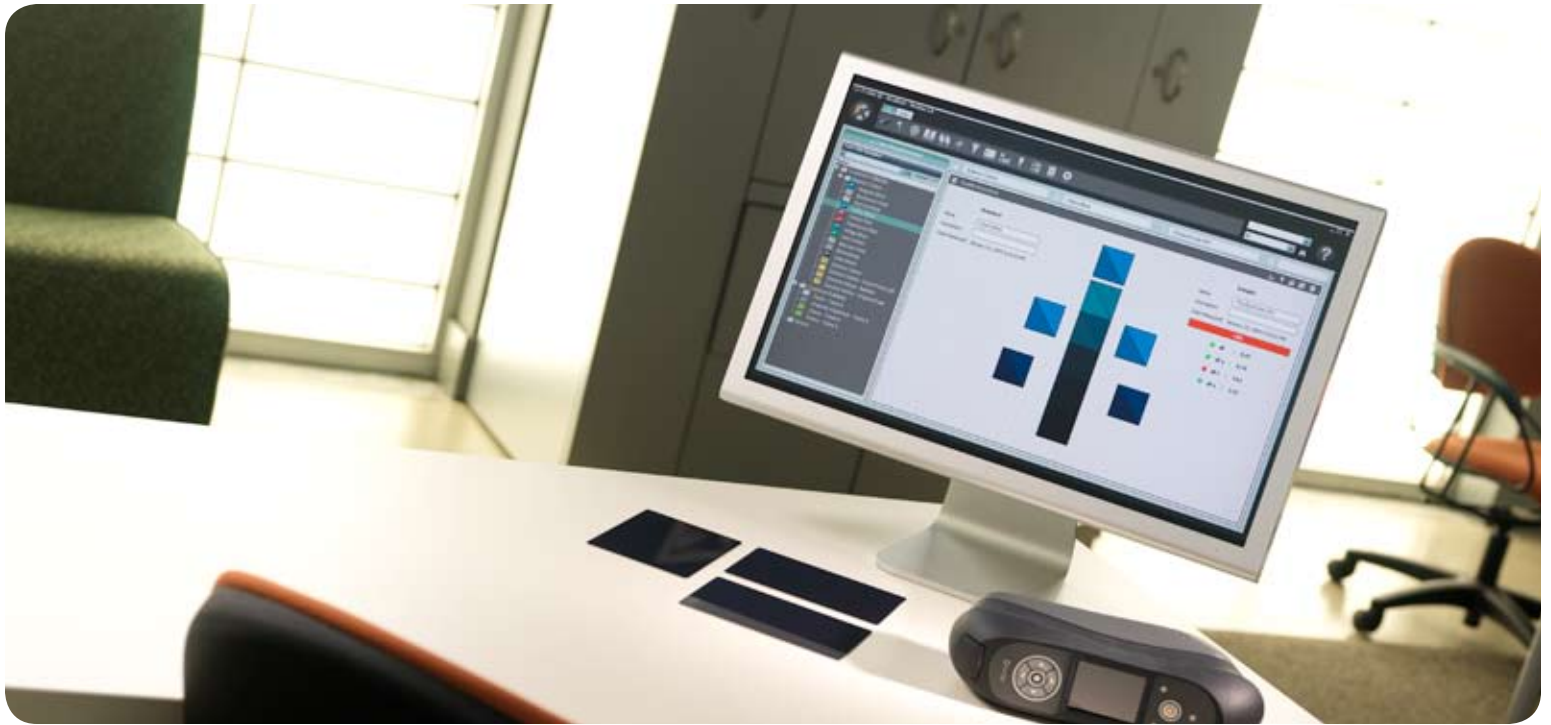
MA98は、従来製品が5つの角度で測定をしていたのに対し、10の角度で測定することができるようになったので、フレークサイズや粒子の配向性といった、特殊効果塗料の重要な要素に関して相対的な比較ができるようになりました。新しく追加された $\pm 25^\circ$ という入射受光面の偏角(Out-of-plane)から観測されたデータの違いは、光輝材の配向性の違いが原因であるのではないかという結論を導くものでした。さらにxDNAソフトウェアによって、特殊効果塗料を施されたボディとバンパーの測定データを3次元空間に展開することにより、それぞれの固有の特性をわかりやすく理解できるようになりました。xDNAソフトにより、ボディとバンパーのプロットが、類似した形状を示していましたが、3次元空間上にプロットされた時の位置の違いから、調色ではなくプロセスに変化が生じたことを明らかにしました。

つけました。それは、 25° という入射受光面の偏角から測定したときに得られる反射率の違いは、フレークの配向性が異なっていることを示したことでした。これらの結果はすべて、バンパーとボディ間で塗装方法が異なることによる一致、不一致の問題であることを指摘しています。

そのとき、その自動車メーカーは数か月前に、車体パネルに対するベース塗装と仕上げ塗装に対して、ベル/エア塗装から全てをベル/ベル塗装方式に切り替えたときに、重要なプロセスのパラメータに対して警告を促していたことに気が付きました。塗装されていたシルバー塗料は、比較的少ない顔料が含まれていたのと、溶剤に含まれる光輝材の割合が高いため、比較的高い反射率があったものでした。ベル/エア方式を使用する場合は、フレークが溶剤の中で浮き上がる可能性が高くなり、その結果、ランダムな分布状態で水平状態にとどまるといった傾向があります。この配向特性により、光輝材の反射率特性は最大になり、塗料はより明るい外観になります。
